**ПАСПОРТ ДОСТУПНОСТИ**  
**объекта социальной инфраструктуры (ОСИ)**  
№ \_\_\_\_\_

- 1.1. Наименование (вид) объекта: муниципальное общеобразовательное бюджетное учреждение «Гимназия № 7» Арсеньевского городского округа
- 1.2. Адрес объекта: 692331, Российская Федерация, Приморский край, г. Арсеньев-1, ул. Островского, д. 20
- 1.3. Сведения о размещении объекта:  
- отдельно стоящее здание из 3 этажей, 5358 кв.м.;  
- наличие прилегающего земельного участка (да, нет) 23065.35 кв.м.;
- 1.4. Год постройки здания - 1991, последнего капитального ремонта -   .
- 1.5. Дата предстоящих плановых ремонтных работ: текущего - 2014 год, капитального -   .

**АКТ ОБСЛЕДОВАНИЯ**  
**объекта социальной инфраструктуры**  
**К ПАСПОРТУ ДОСТУПНОСТИ ОСИ**  
№ \_\_\_\_\_

1.1. Наименование (вид) объекта: муниципальное общеобразовательное бюджетное учреждение «Гимназия № 7» Арсеньевского городского округа

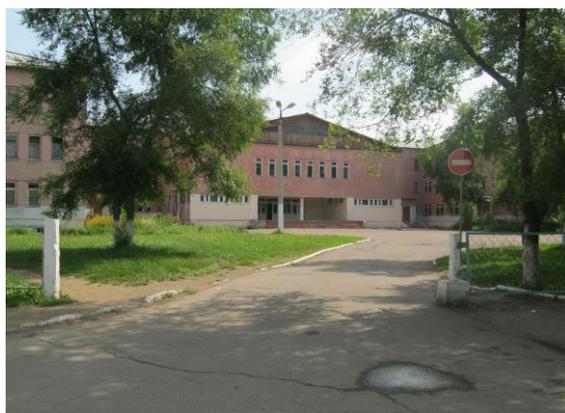
**Фото 1. Вход на территорию.**

1.1	Вход (входы) на территорию	есть	нет	1	Нет информации об объекте	Все	Установить информационный щит на входе	Текущий ремонт
1.2	Путь (пути) движения на территории	есть	41	2	Асфальтовое покрытие местами неровное, отсутствуют контрастные полосы вдоль направления движения к входу в здание. Нет тактильной или контрастной полосы перед лестницей центрального входа	К,О,С	Ремонт асфальтового покрытия, нанесение контрастных полос или установка тактильной полосы.	Текущий ремонт

Комментарий к заключению: на прилегающей территории требуется ремонт асфальтового покрытия для обеспечения доступа к входу в здание, нанесение контрастных полос вдоль направления движения ко входу в здание. Необходимо разрешить стоянку для инвалидов во дворе с одновременным устройством специальной разметки.

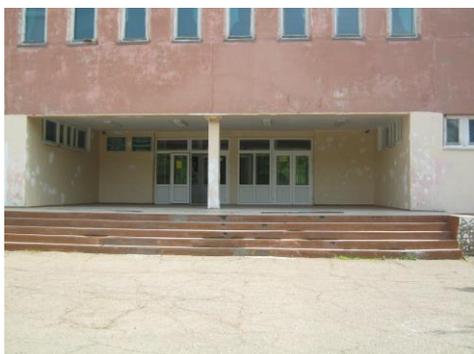
**Фото 3. Лестница наружная.**

2.1	Лестница (наружная), (1 центральный вход, 5 эвакуационных выходов)	есть	54 50 49 48 47 51	3,4	1) Центральный вход: ширина лестницы 7 м., нет поручней, не нанесена яркая контрастная маркировка на краевые ступени. Высота 5 ступеней от 17 до 22 см. Нет пандуса. 2) Эвакуационные выходы: все эвакуационные выходы имеют лестницы с разрушенными ступенями, разной геометрии (высота более 15 см, ширина менее 35 см), ширина дверных проемов менее 90 см, козырьки над входными площадками полуразрушены, не «накрывают» площадку по ширине, нет поручней, пандуса.	О,С,К	Нанесение яркой контрастной маркировки, установка поручней, в том числе и разделительных (на центральной лестнице), строительство пандуса. Ремонт всех эвакуационных выходов с одновременным обустройством пандуса в правом крыле 1 этажа и установкой знака доступности для инвалидов группы К.	Капитальный ремонт

Комментарий к заключению: устройство пандуса, установка кнопки вызова персонала на входе, установка поручней на крыльце центрального входа, нанесение контрастных полос на стеклянные части дверей центрального входа, ремонт доводчика, замена решеток на колодцах позволит адаптировать входную зону для инвалидов К,С,О. Ремонт эвакуационного выхода в правом крыле 1 этажа с одновременной установкой знака обеспечит доступность для инвалидов группы К.
